# 南京市比亚迪汽车有限公司年产 240 万套电机新能源汽车零部件生产线扩建项目竣工环境保护验收其他需要说明的事项

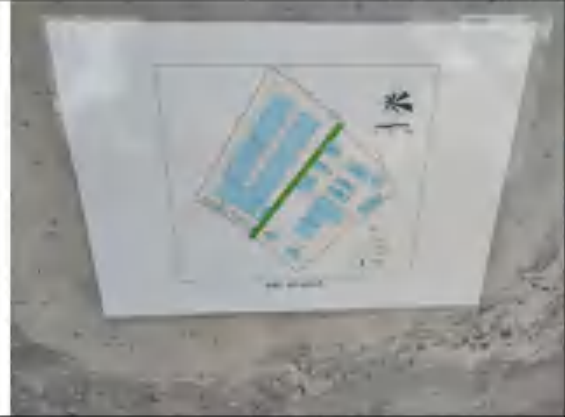
表 1 应急事故池及设施表

已对现有原料周转区、危化品库和危废仓库设有符合相关设计规范要求的截流设施，设施外设置雨污水切换阀，非正常情况下，雨水阀门和废水阀门关闭，通往事故应急池（已建，位于厂区南侧，1 个，体积 432m<sup>3</sup>）的阀门打开；用泵将物料打入事故应急池内，便于发生事故时输送泄漏的物料。危废库设置防雨、防火、防雷、防扬散、防渗漏措施，并设置围堰及导流沟。

| 雨污水流向图 | 应急事故池 |
